大阪 正念寺所蔵 毘沙門天立像の保存修理

鈴木 慎 一

修理年度 二〇〇五年度

修理施工者 財団法人 美術院

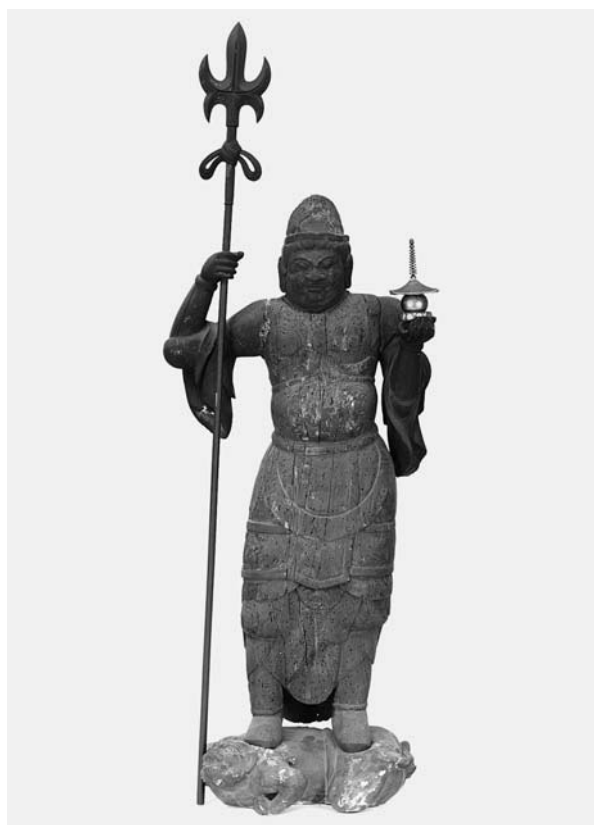
図3 全影 修理前

- (一) 像全体に虫蝕朽損が著しかった。特に髻・天冠台・腹甲部・肩後・裾廻り等が甚だしく、損傷が拡大しつつあった。
 - (二) 像各所に虫蝕孔が多数認められた。
 - (三) 面相部に後補材が刳ぎ付けられていた。
 - (四) 両耳の後世修理(漆木屑)が見苦しかった。
 - (五) 割り刳ぎ部の後世修理が見苦しかった。特に、肩後ろから背中にかけて粗雑な漆木屑に覆われていた。
 - (六) 両肩から先、腕と手先が後補で形状不適合であった。
 - (七) 両足沓先を含め両脚部に差し込まれた後補材が形状不適合であった。
 - (八) 持物(宝塔・戟)が後補で形状不適合であった。
- (台座)
- (一) 邪鬼の彩色が白下地より浮き上がり、すでに剥落が進んでいた。
 - (二) 左前腕の刳ぎ目が緩んでいた。
 - (三) 邪鬼のホゾ穴が緩く、像の安定が悪かった。

上に立つ。後補の両肩先は、修復前は右手を振り上げ、左手で宝塔を掲げる形であった。しかし体躯の形状と整合せず、当初の形状は右手を下げる形であったと考えられる。今回の修復で両肩先を新造するにあたり、右手を下げる形をとり、大きく形状が変更することとなった。
